消費者庁 Consumer Affairs Agency, Government of Japan
独立行政法人 国民生活センター
News Release

令和８年 10 月 29 日

電動爪削りによる巻き込み事故に注意！
―皮膚や舌などが回転刃から外せなくなる事態に―

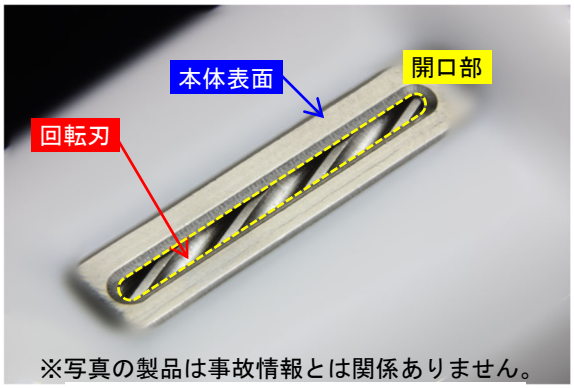
図３　開口部及び回転刃の例

電動爪削りは、本体の開口部から奥まった位置にある回転刃に爪先を当て、本体又は指を左右に動かしながら、爪を少しずつ削る仕組みです（図２、３）。このため、指先から爪先がほとんど出ていない場合や、爪の湾曲等によって爪先より先に爪の両端又は指先が本体表面に当たる場合には、爪先が回転刃まで届かず、十分に削れないことがあります。

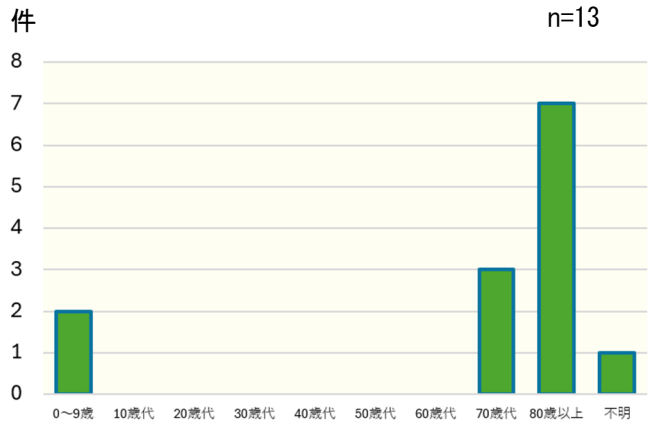
図４　被害者年齢分布（使用時）

被害者の年代は「１～４歳」が２件、「70歳代」が３件、「80歳以上」が７件、「不明」が１件で、70歳以上が約８割でした（図４）。

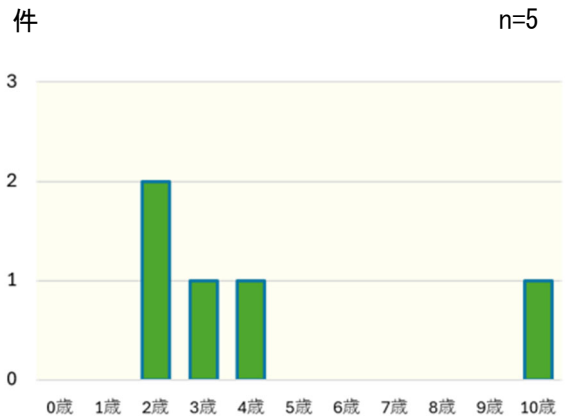
図５　被害者年齢分布（保管時）

被害者の年代は「２～４歳」が４件、「10 歳」が１件と、幼児が大半を占めています（図５）。

危害部位は、「顔面」が１件、「口・口腔・歯」が３件、「首」が１件でした。電動爪削りの事故であるものの、爪に近い部位ではないのが特徴です。

なお、事故後の処置見込みについては「即日治療完了」が２件、「要通院」が２件、「要入院」が１件でした。

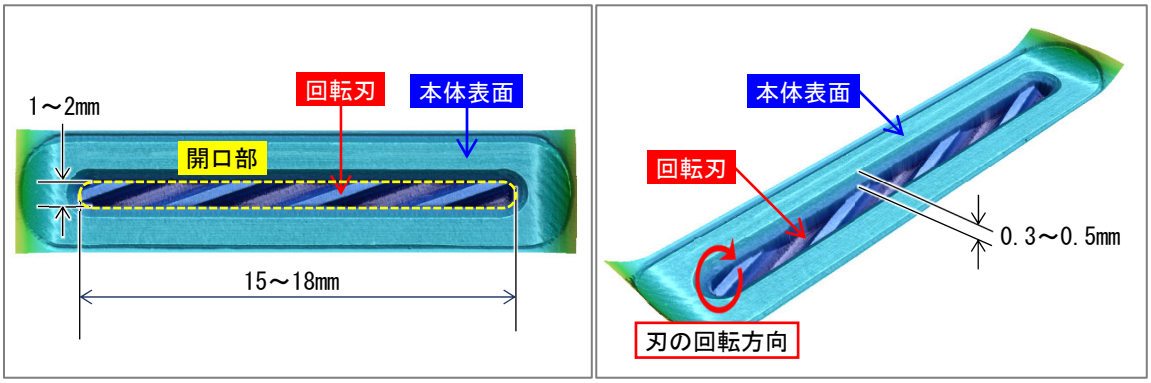
図６　開口部及び回転刃の３Ｄモデル

11 製品の開口部の各寸法を計測したところ、幅は約１～２㎜、長さは約 15～18㎜でした。また、回転刃は本体表面より約 0.3～0.5㎜奥まった位置にあり、爪先が回転刃まで届かない場合には、削ることができません（図６）。

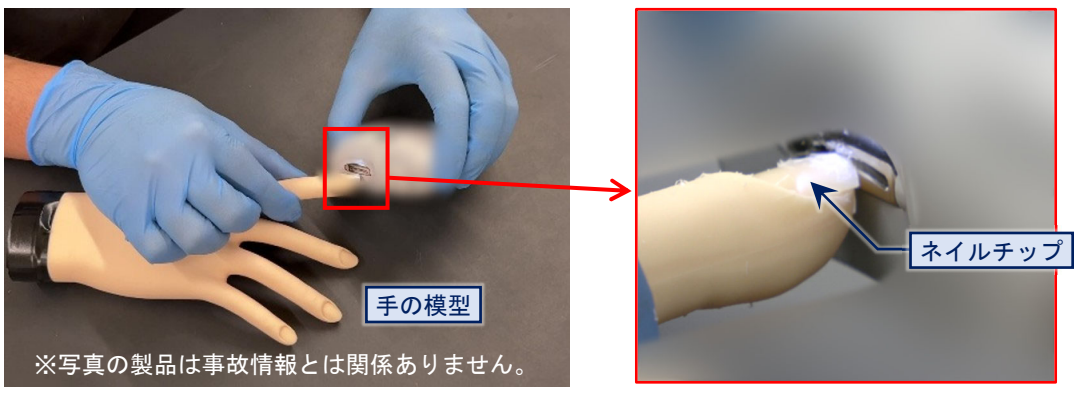
図７　爪削りテストの様子

樹脂製のつけ爪（ネイルチップ）を装着した手の模型を用いて、電動爪削りで１本の指の爪先を約２㎜短くするまでの時間を、11 製品について同一の条件で各３回測定したところ、全 33 回の平均は１分６秒で、最短は 35 秒、最長は１分 52 秒でした（図７、８）。なお、11 製品の取扱説明書には、回転刃の回転方向を踏まえた爪の当て方に関する指定は確認できませんでした。また、11 製品には、回転刃を逆方向に回転させる機能はありませんでした。

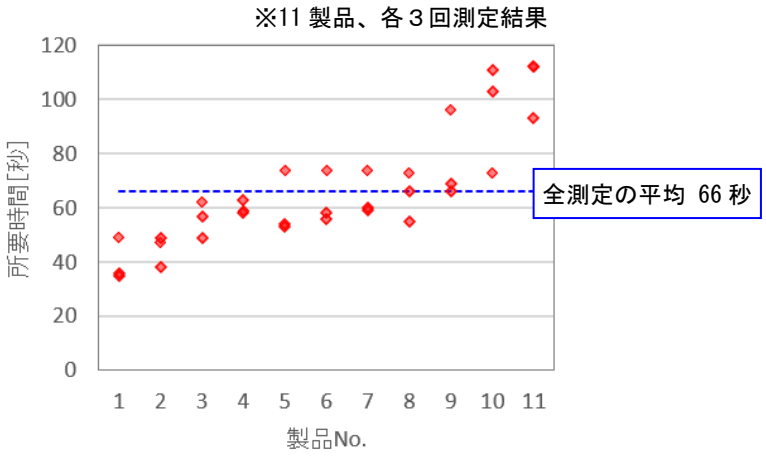
図８　爪先を約２㎜短くするまでの所要時間（n=33）

以上のことから、電動爪削りは、手動の爪切りのように爪を一度に切断するものではなく、回転刃で爪を少しずつ削って短くする製品であるため、爪の手入れに時間を要する場合があります。今回のテストでは、爪１本の爪先を約２㎜ 短くするのに長いものでは２分近くかかりました。また、爪の長さや形状によっては、爪先が回転刃まで届かなかったりする場合があることも確認されました。なお、このテストは樹脂製のネイルチップを用いて行ったものです。実際の爪を削る時間や削りやすさは、爪の長さ、厚さ、硬さ、形状、製品の当て方などによって異なります。

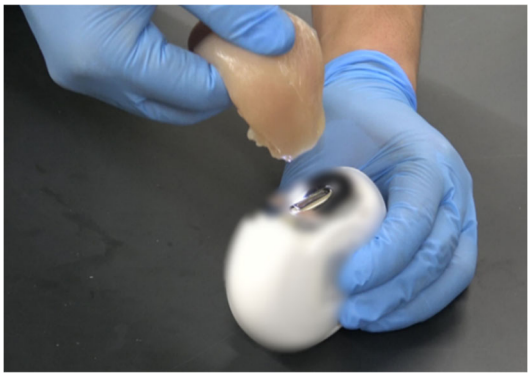
電動爪削りの回転刃の部分に上唇が巻き込まれ、受傷した。局所麻酔をして、刃を除去。傷口は約７㎜であった。

（事故発生　2021 年　10 歳　要通院）

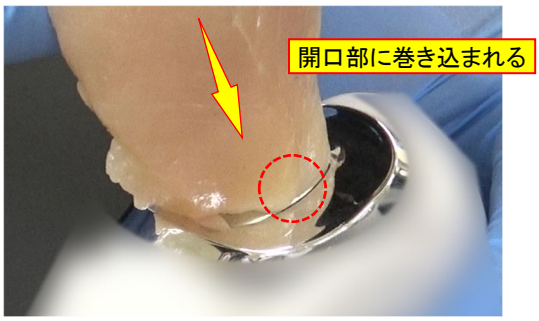
図 13　再現テストの様子

舌や唇等の柔らかい組織が電動爪削りの開口部に接触した場合の挙動を確認するため、鶏肉を用いたテストを行いました。電動爪削りを作動させた状態で、本体の開口部に鶏肉を接触させたところ、鶏肉が回転刃に巻き込まれる様子が確認されました（図 13、14、15）。

このテストは、事故時の状況や人体への影響を完全に再現したものではありませんが、舌や唇等の柔らかい組織が開口部に接触すると巻き込まれる可能性が示されました。
