土砂災害・二宮川浸水

目的

この防災マップは、災害があったところや注意が必要な箇所について情報を共有し、地区の皆さんで注意して自主避難できるように作成したものです。いざという時のために日頃から家族や地区で話し合っておきましょう。

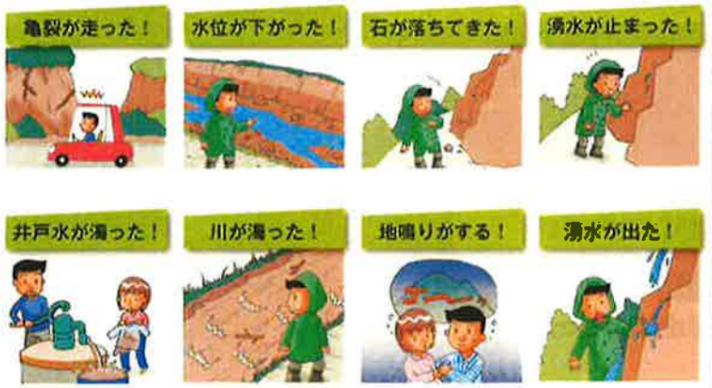
土砂災害の前兆現象

前兆現象を見つけたら、すぐに安全なところまで避難し、区長や自治体へ連絡しましょう。

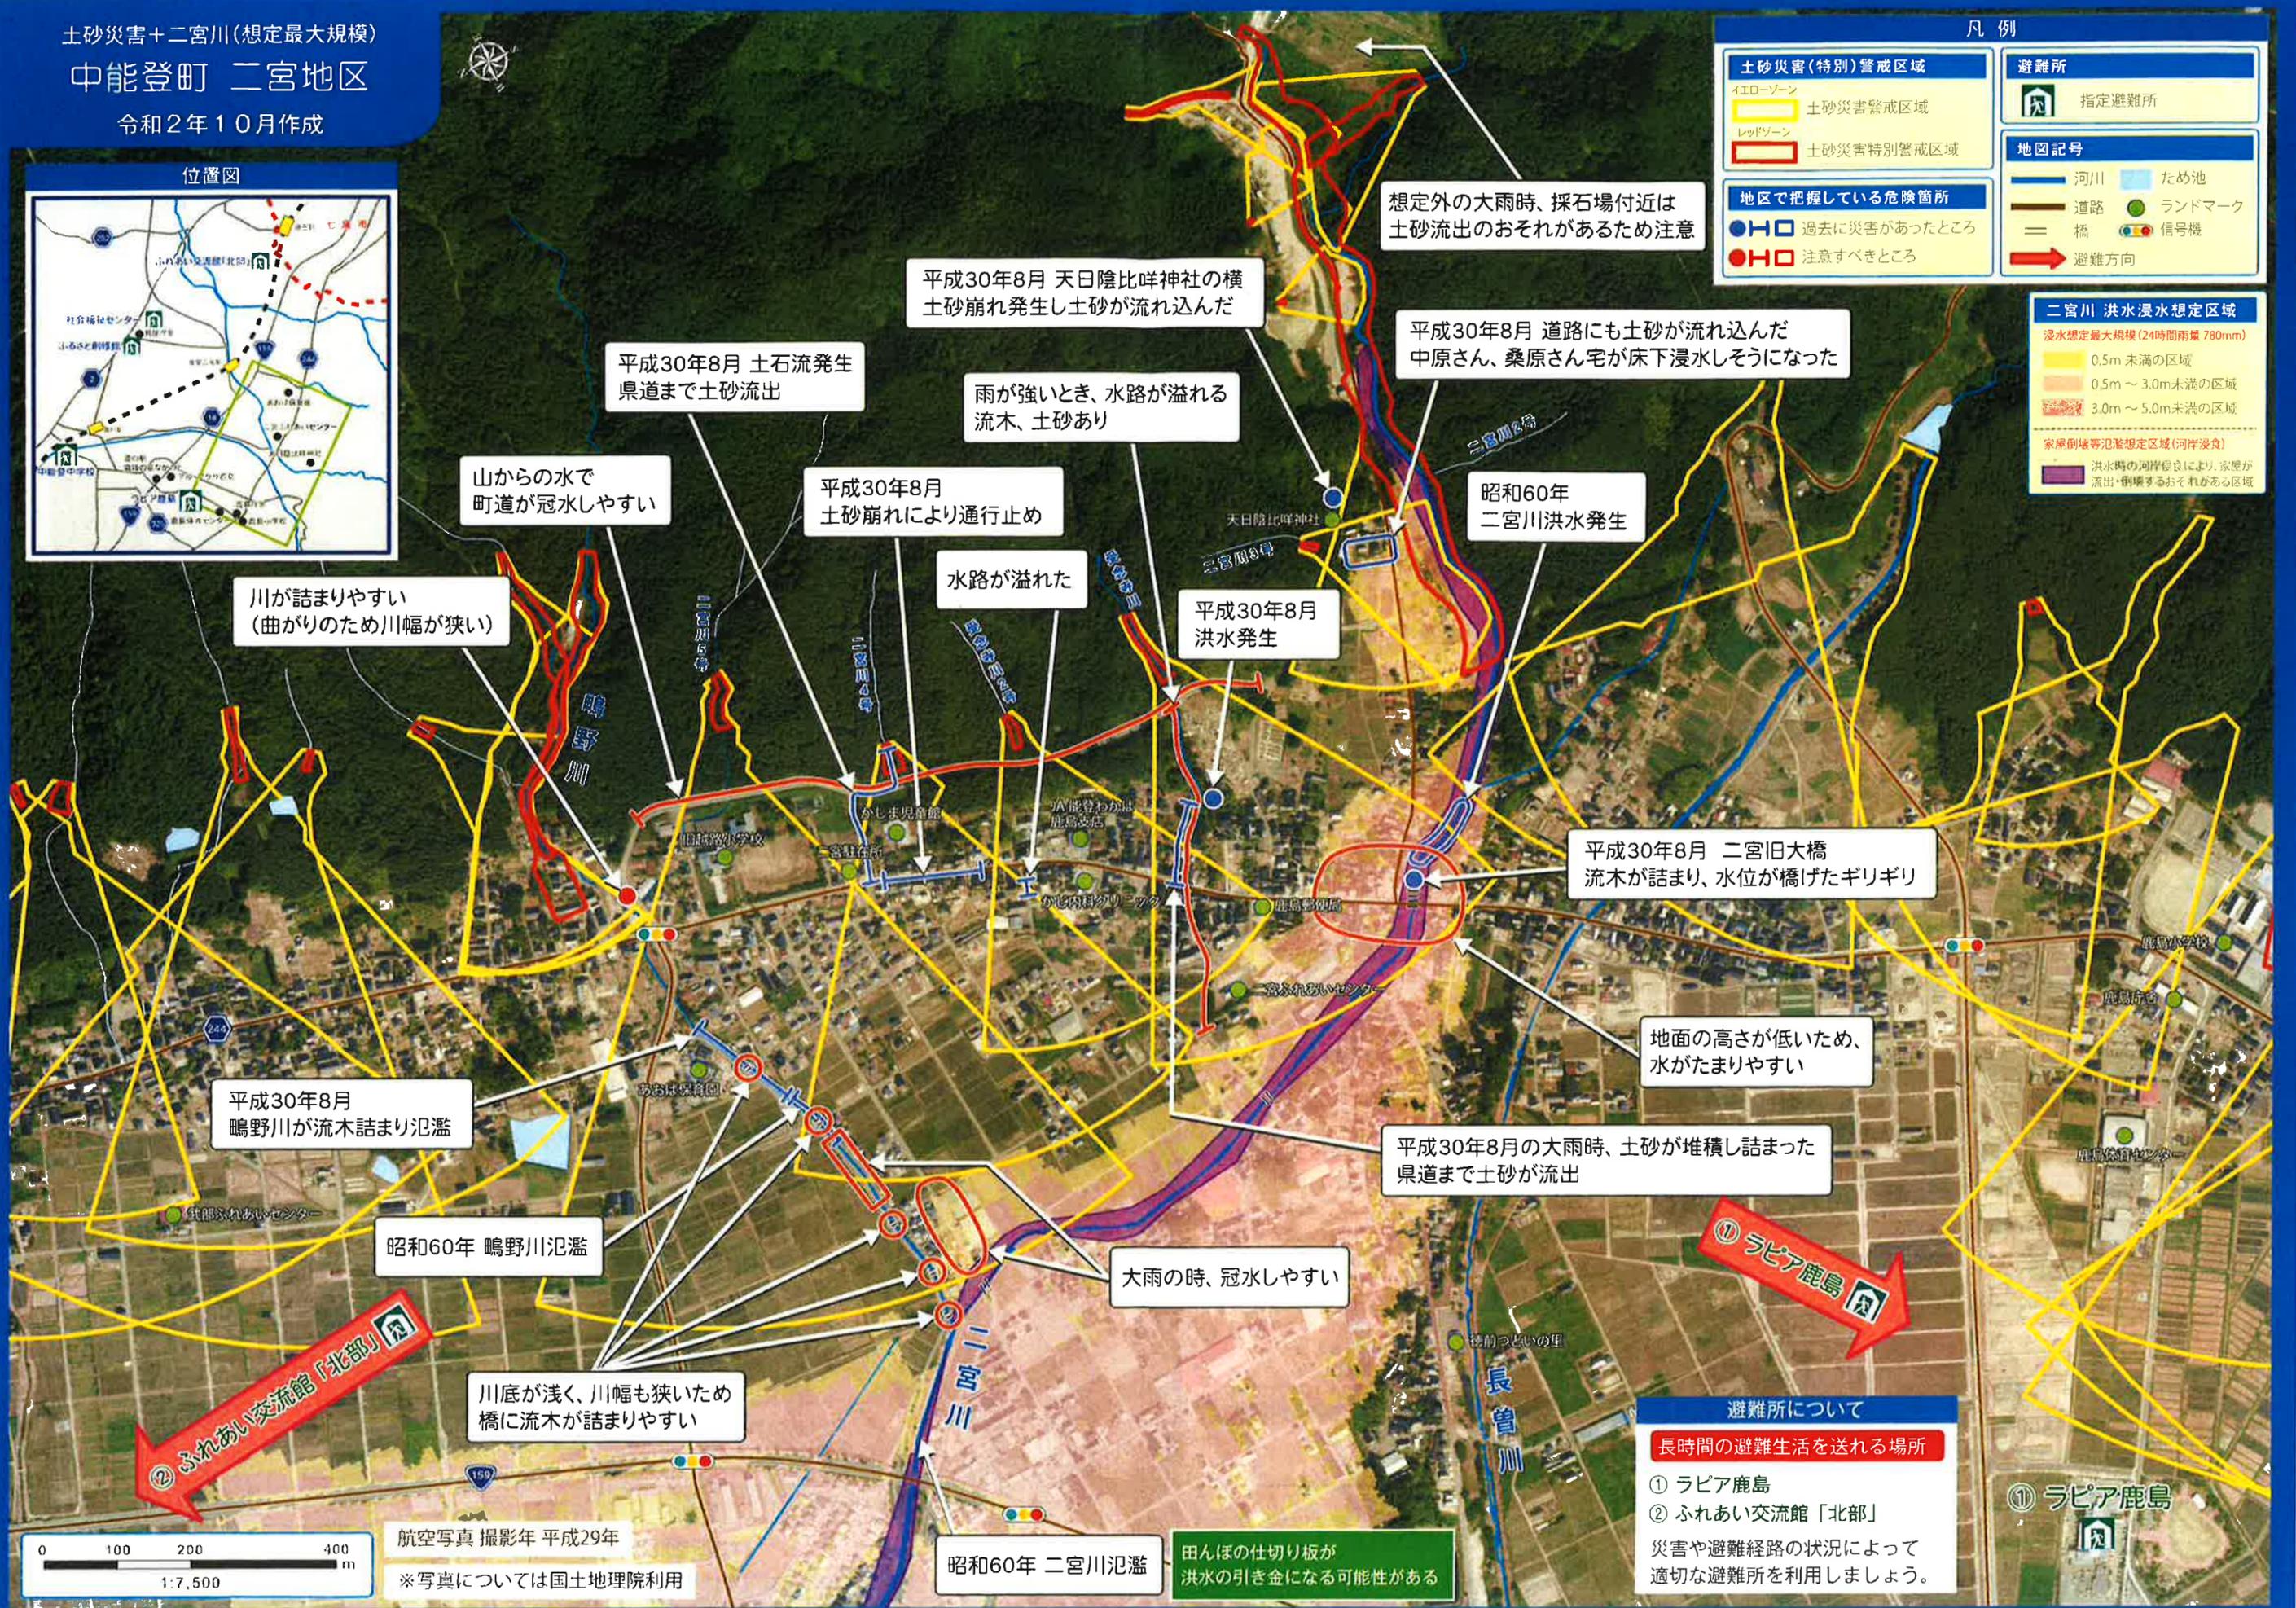
二宮川 洪水浸水想定区域
浸水想定最大規模(24時間雨量780mm)

- 0.5m未満の区域
- 0.5m~3.0m未満の区域
- 3.0m~5.0m未満の区域

家屋倒壊等氾濫想定区域(河岸浸食)
洪水時の河岸浸食により、家屋が流出・倒壊するおそれがある区域

想定外の大雨時、採石場付近は土砂流出のおそれがあるため注意

平成30年8月 天日陰比咩神社の横土砂崩れ発生し土砂が流れ込んだ

平成30年8月 道路にも土砂が流れ込んだ中原さん、桑原さん宅が床下浸水しそうになった

平成30年8月 土石流発生県道まで土砂流出

雨が強いとき、水路が溢れる流木、土砂あり

平成30年8月 土砂崩れにより通行止め

昭和60年 二宮川洪水発生

山からの水で町道が冠水しやすい

水路が溢れた

川が詰まりやすい(曲がりのため川幅が狭い)

平成30年8月 二宮旧大橋流木が詰まり、水位が橋げたギリギリ

地面の低さが高いため、水がたまりやすい

平成30年8月 鴨野川が流木詰まり氾濫

平成30年8月の大雨時、土砂が堆積し詰まった県道まで土砂が流出

昭和60年 鴨野川氾濫

大雨の時、冠水しやすい

川底が浅く、川幅も狭いため橋に流木が詰まりやすい

昭和60年 二宮川氾濫

田んぼの仕切り板が洪水の引き金になる可能性がある
