| 発注工事名 | 第5385号・中鹿野町公共下水道(鹿島中部処理区)鹿島中部クリーンセンター機械設備更新復旧工事 | | 図面番号 |
| 施設名 | 鹿島中部クリーンセンター | | 1 / 3 |
| 図面名称 | 一般平面図 | | 縮尺 A1 S=1/ 500<br>A3 S=1/1000 |

被災時の状況

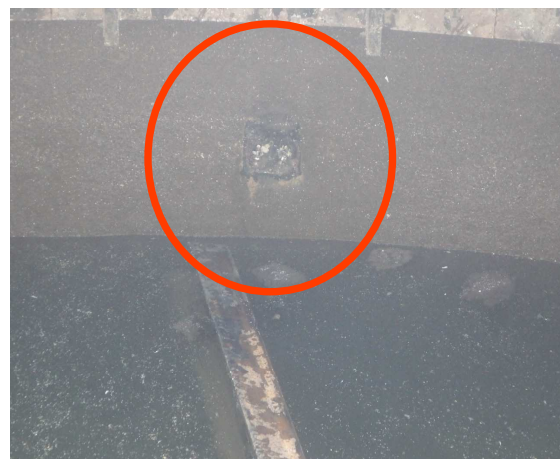
フィードウェルサポート（ブラケット）  
の基礎ボルト破断

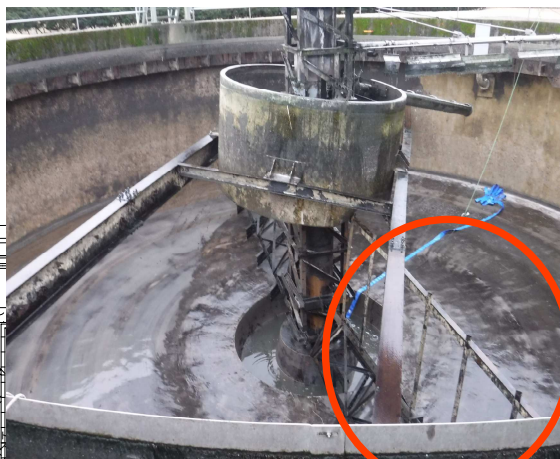
ピケットフェンスの湾曲

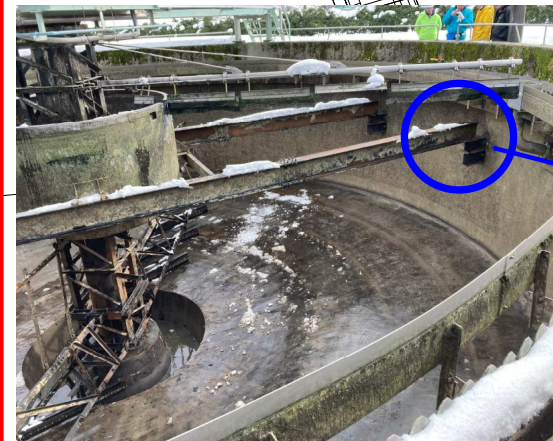
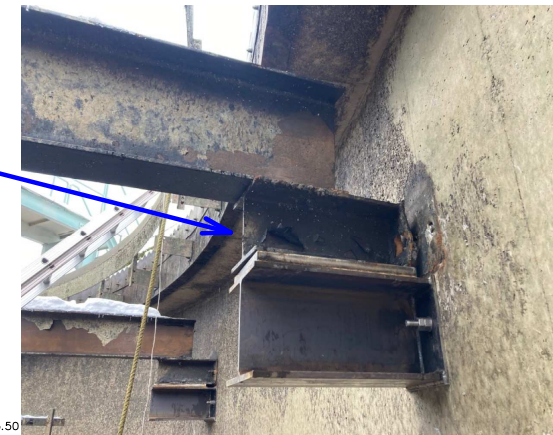
フィードウェルサポート（ブラケット）補強

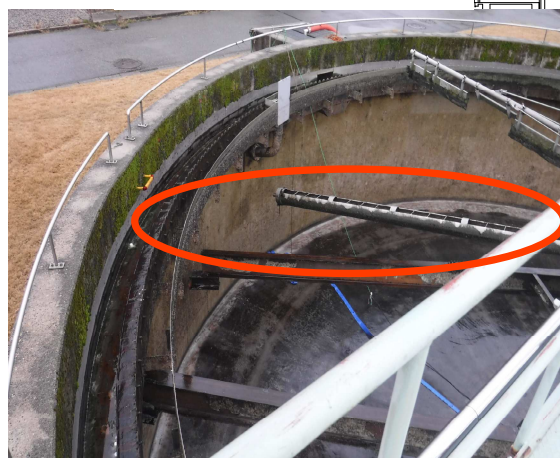
スカムパイプの脱落

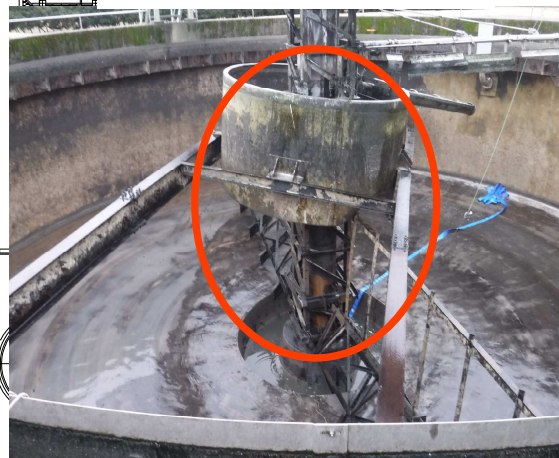
フィードウェルの傾斜

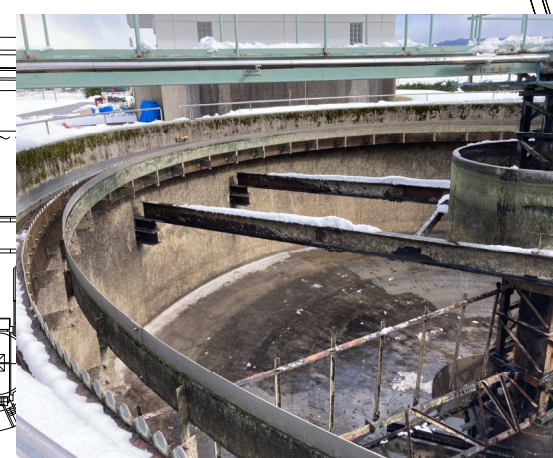
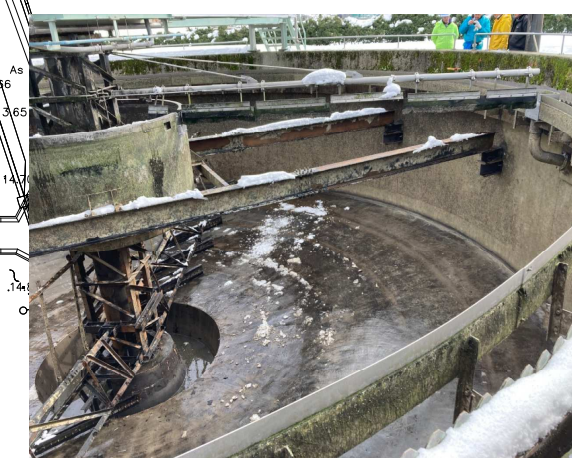
パイプスキマ撤去
